Der Flimser Bergsturz als Staudamm

Autor(en): **Poschinger, Andreas von**

Zeitschrift: **Bulletin für angewandte Geologie**

Band (Jahr): **10 (2005)**

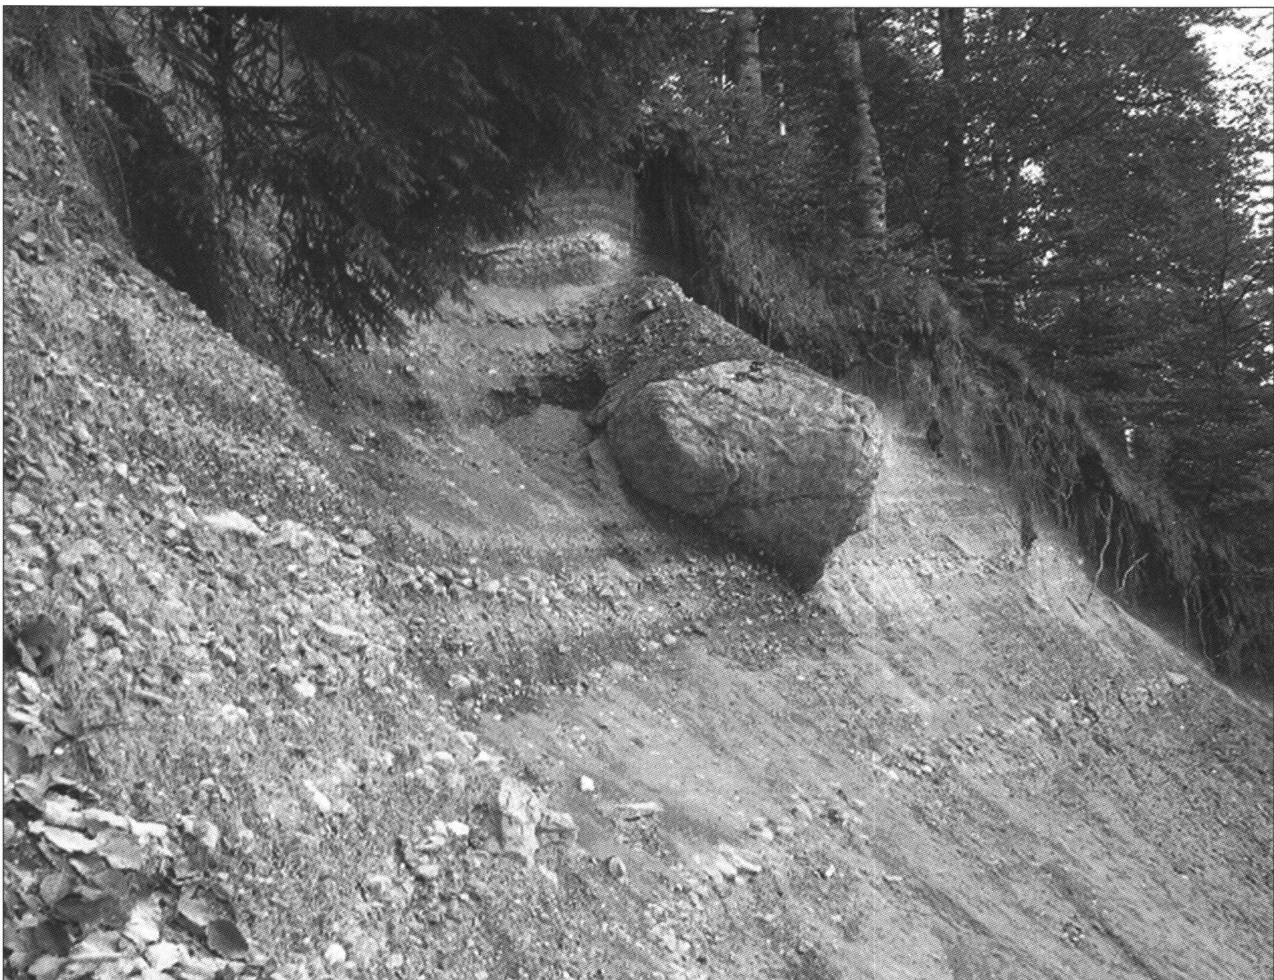
Fig. 8: Ablagerungen der Flut beim Ausbruch des Ilanzer Sees mit klarer Schichtung. Um den grossen Block weist die Schichtung keinerlei Störung auf. Die Komponenten bestehen ausschliesslich aus umgelagertem Sturzmaterial. Dieses Material wurde zum Ende des Ausbruchs abgelagert.

In mehreren Anschnitten entlang des Vorderrheins ist der Aufbau der Flutablagerungen gut aufgeschlossen (Fig. 7 und 8). Im Aufschluss nordwestlich Zault zeigt sich beispielsweise, dass dort die eigentliche Sturzmasse von Kiessedimenten bedeckt ist, die offensichtlich mit den Sturzmassen transportiert oder durch diese ausgequetscht worden sind. Dementsprechend sind sie noch dem Sturzereignis zuzurechnen. Sie formen gemeinsam mit den eigentlichen Sturzablagerungen eine stark reliefierte Oberfläche. Dieses Relief wurde später durch die Flutsedimente aufgefüllt. Die Sedimentation der Seeausbruchssedimente begann mit typischen Murablagerungen, die durch grobe und leicht angerundete Blöcke charakterisiert sind (Fig. 7). Diese Blöcke
